Landkreis Hildesheim

Zustandsbericht Kreisstraßen 2017

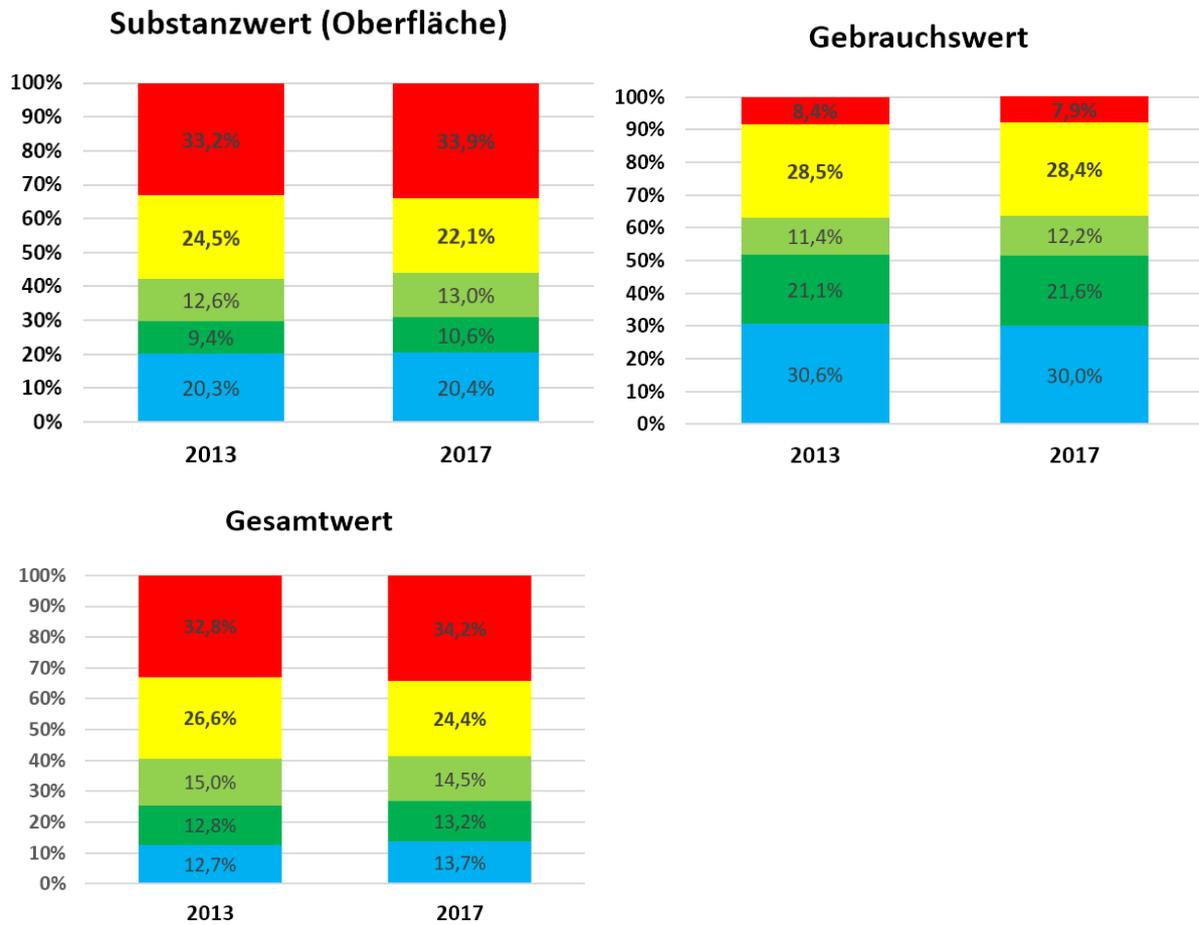
5: Verteilung der Zustandswerte in den jeweiligen Zustandsklassen

Nachfolgend ist die Verteilung der Zustandswerte in den jeweiligen Zustandsklassen für das Jahr 2013 und die aktuelle Kampagne 2017 dargestellt.

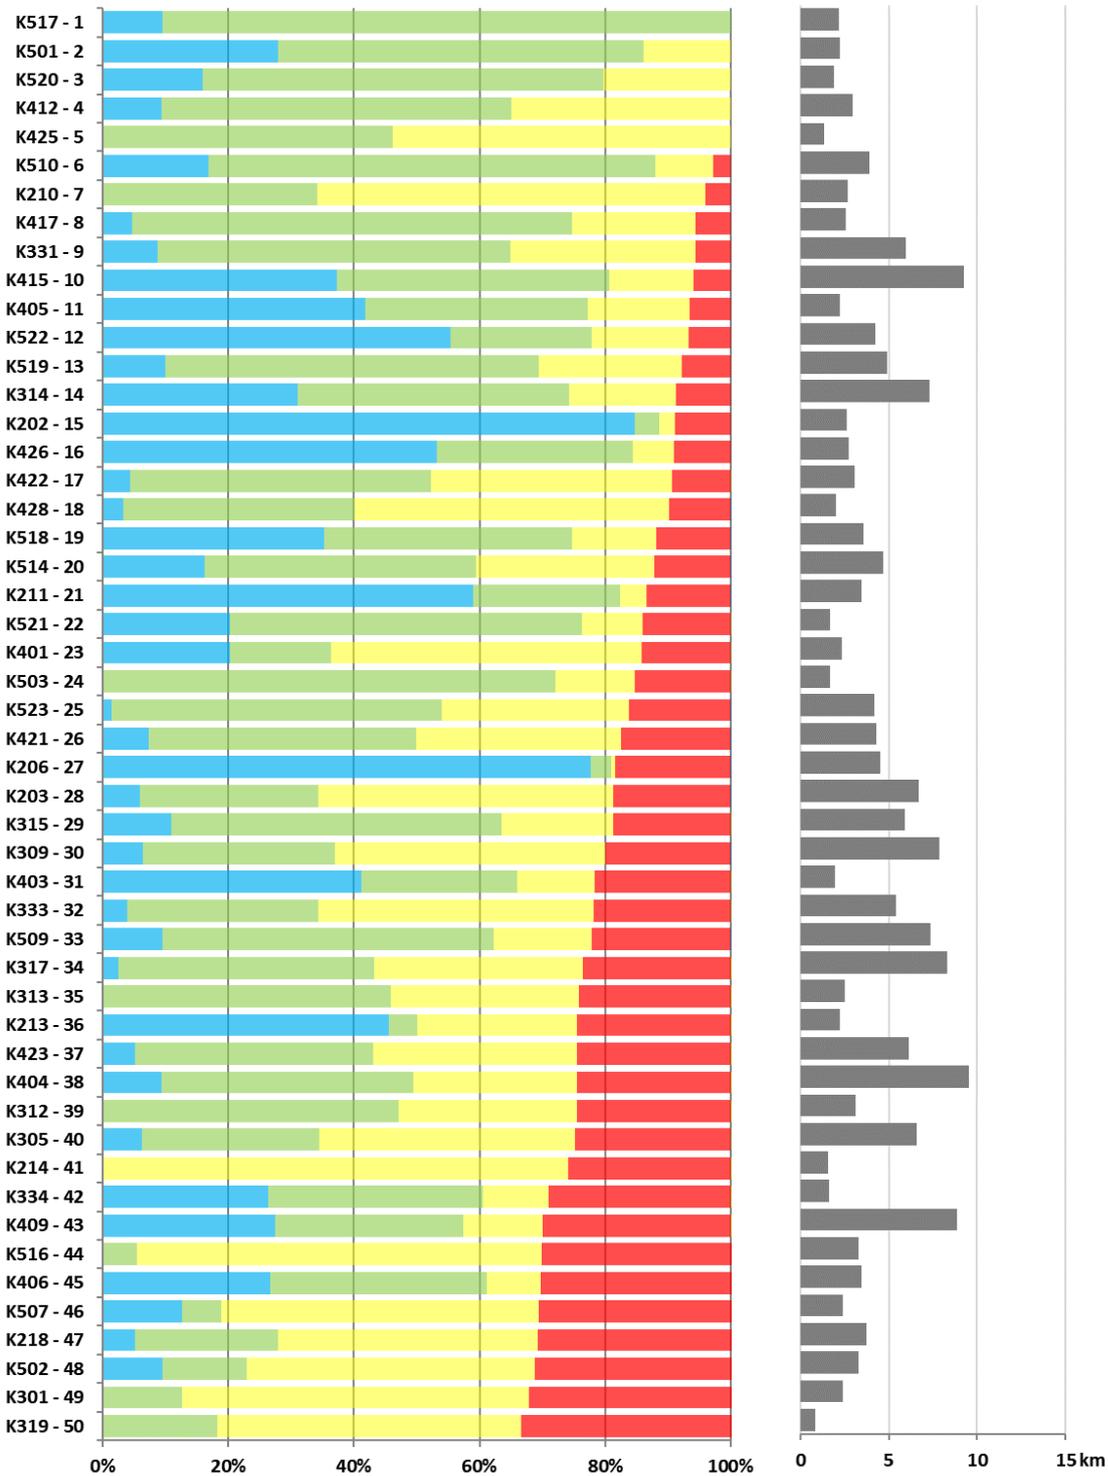
Abbildung 8 Zustandsverteilung der einzelnen Kreisstraßen bzw. Länge (Gesamtwert ZEB 2017)

Nachfolgend ist die Verteilung der Zustandswerte in den jeweiligen Zustandsklassen für die einzelnen Kreisstraßen bzw. deren Länge für den Gesamtwert (Betrachtungsjahr 2017) dargestellt.

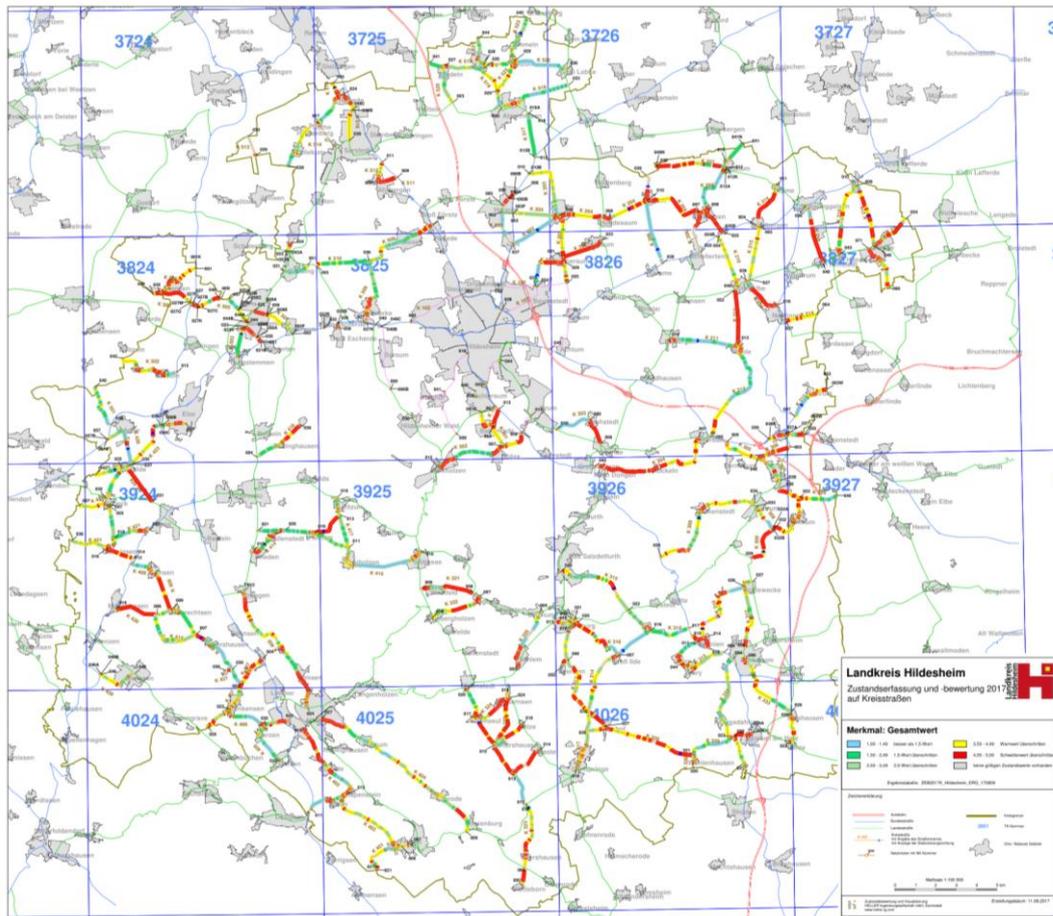
Abbildung 10 Kartendarstellung der Zustandsklassen der Zustandsabschnitte

Die örtliche Ausprägung des Zustands wurde in Form von Karten dargestellt.

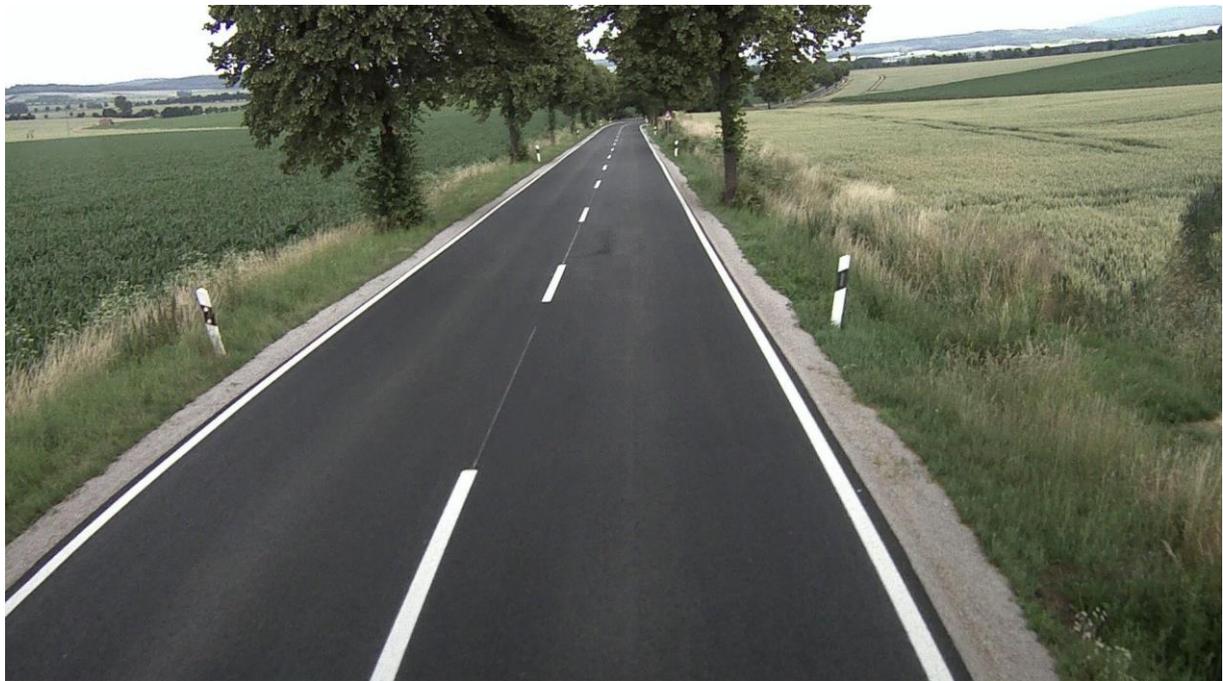
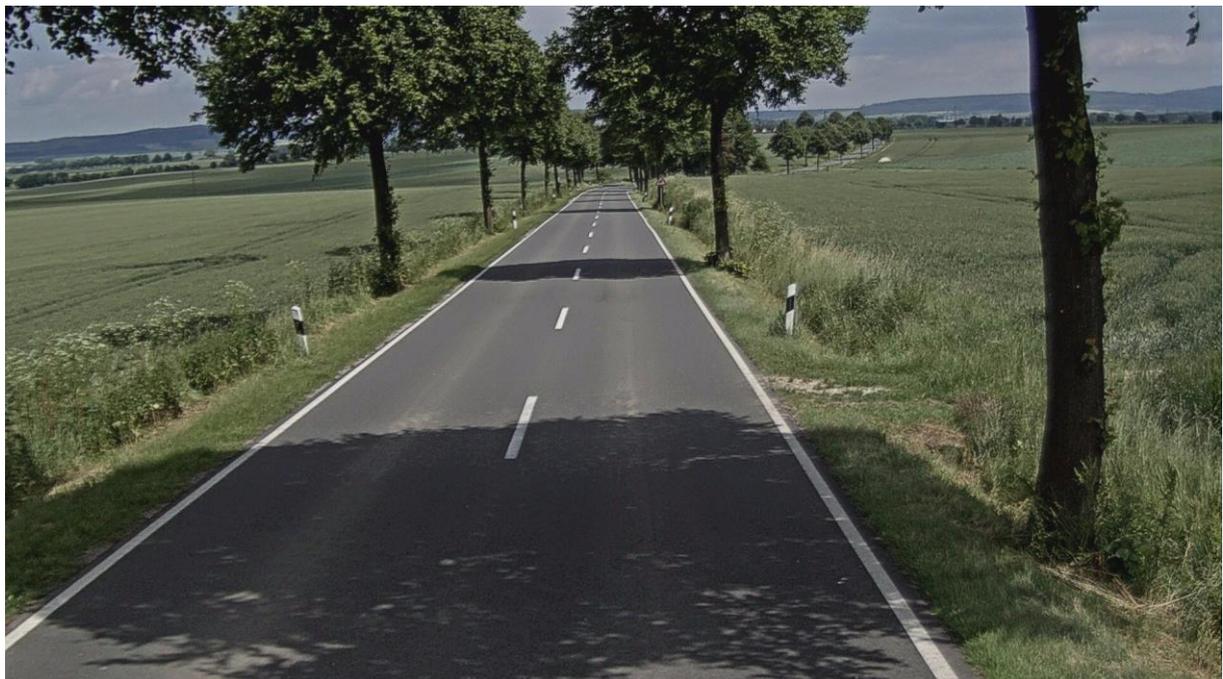
K 314 – Deckenmaßnahme Bültum – B243

2013 bereits vor der Erfassung saniert.

Jahr: 2013

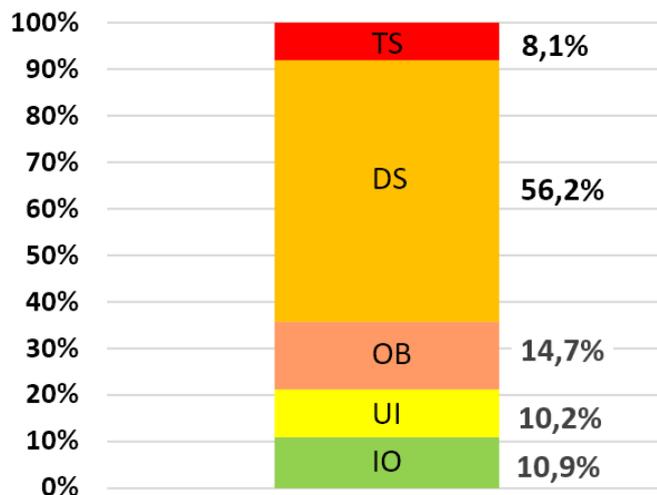
Abbildung 12 Rückständiger Erhaltungsbedarf (Längenanteile)

Rund **8 %** des Netzes sind grundhaft zu erneuern. Weitere **56 %** lassen sich noch durch geeignete Deckenbaumaßnahmen sanieren.

Zu jedem Abschnitt wurde hinterlegt, ob und wenn ja welche Erhaltungs- bzw. Instandsetzungsmaßnahme¹ (Abbildung 12) zu empfehlen ist.
