Landkreis Hildesheim

Zustandsbericht Kreisstraßen 2017

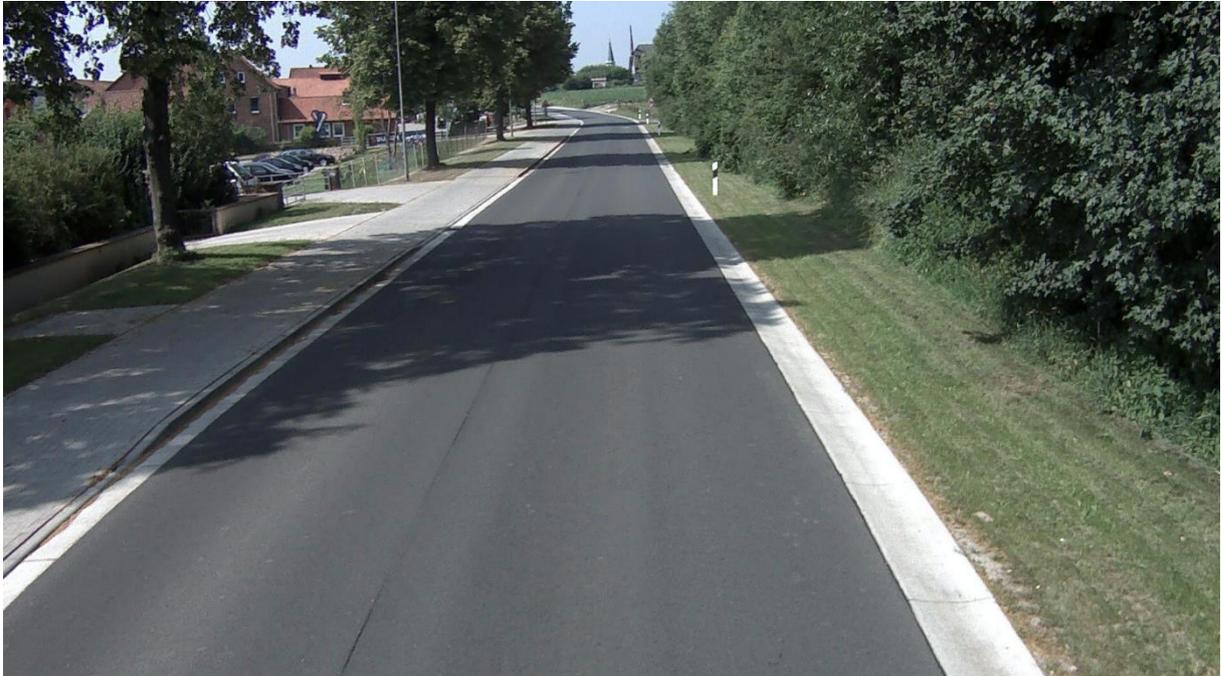
K 201 – Vollausbau Asel - Harsum

2013 bereits fertiggestellt.

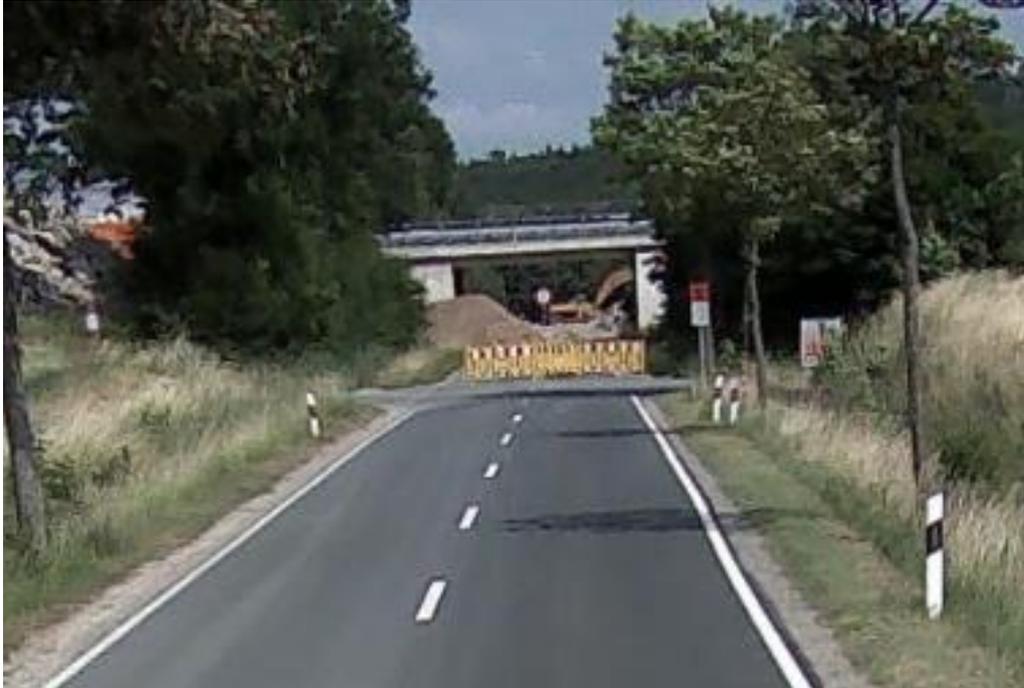
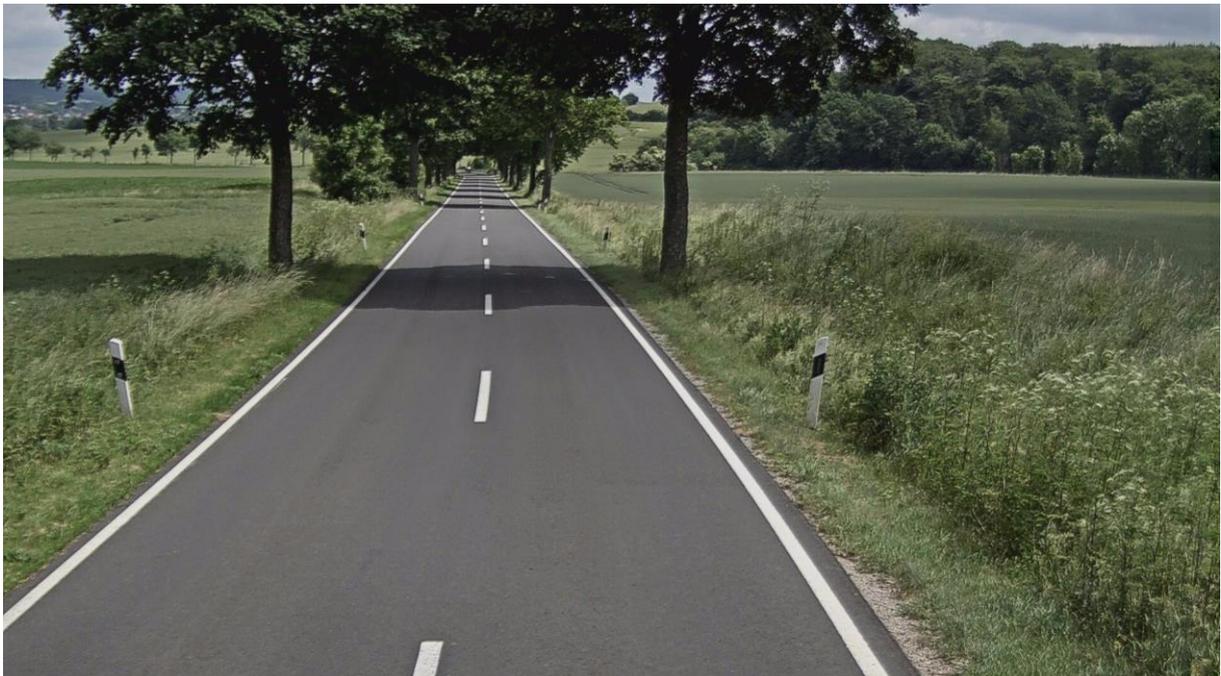
K 305 – Deckenmaßnahme BAB - Kreisgrenze

Kein Streckenbild verfügbar, da zur Zeit der Erfassung im Bau.

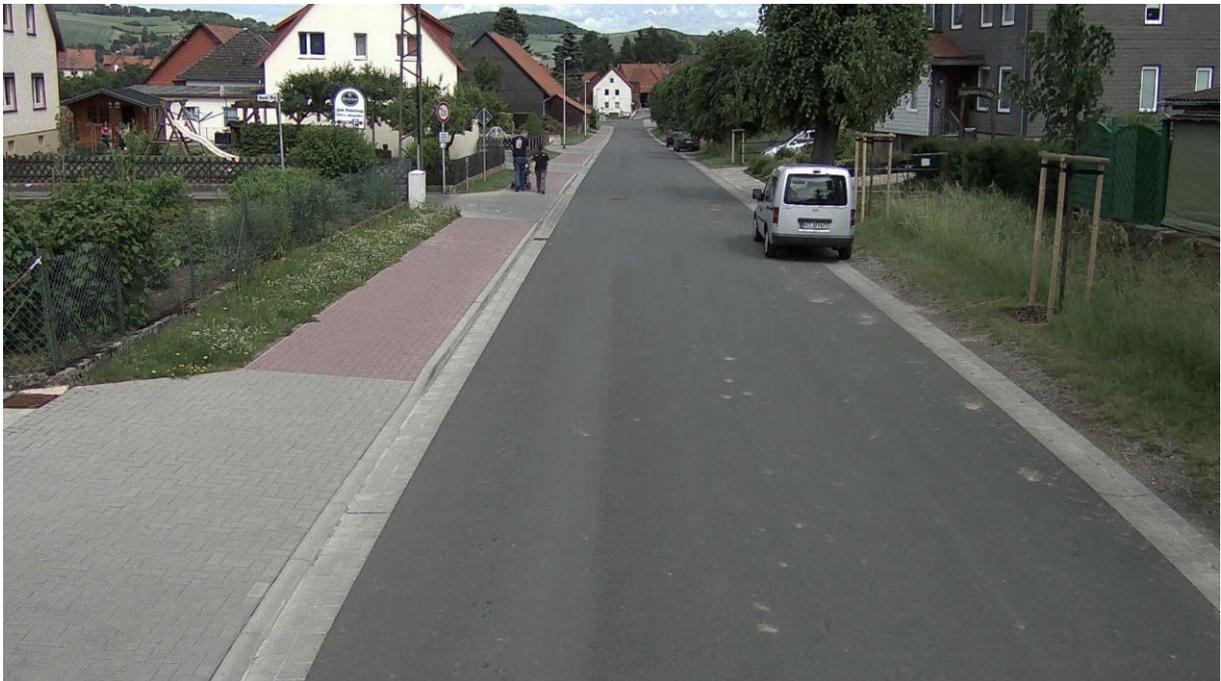
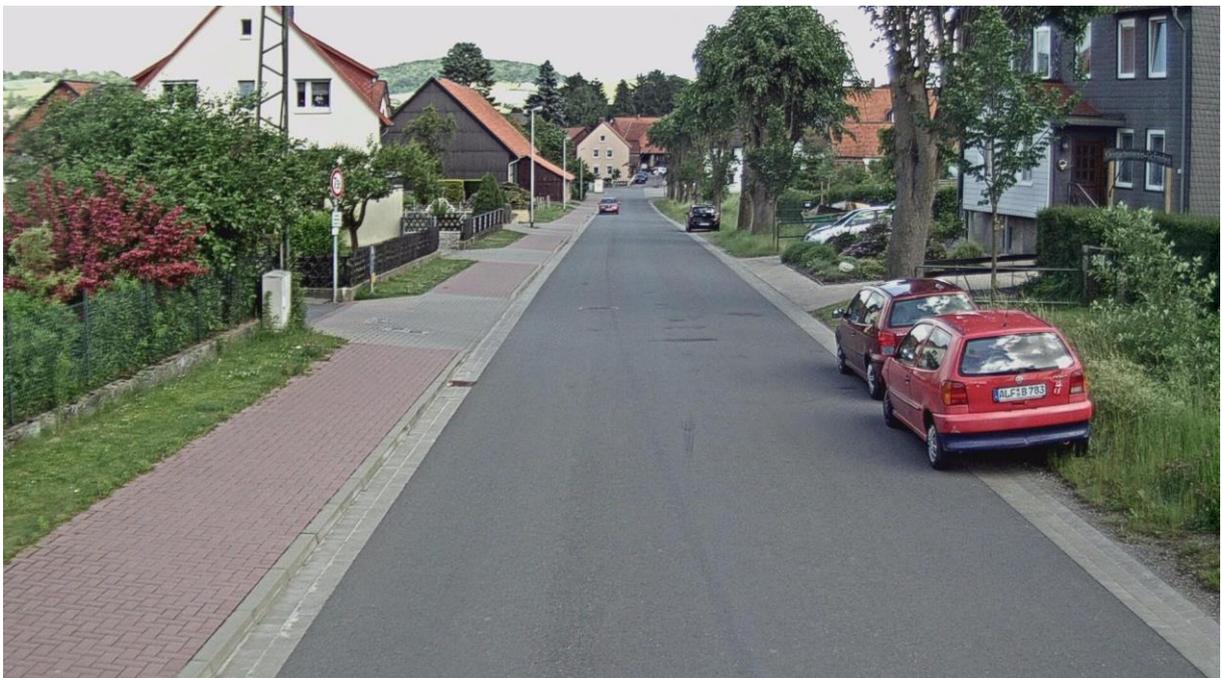
Situation 2013 (Vollausbau bereits erfolgt)

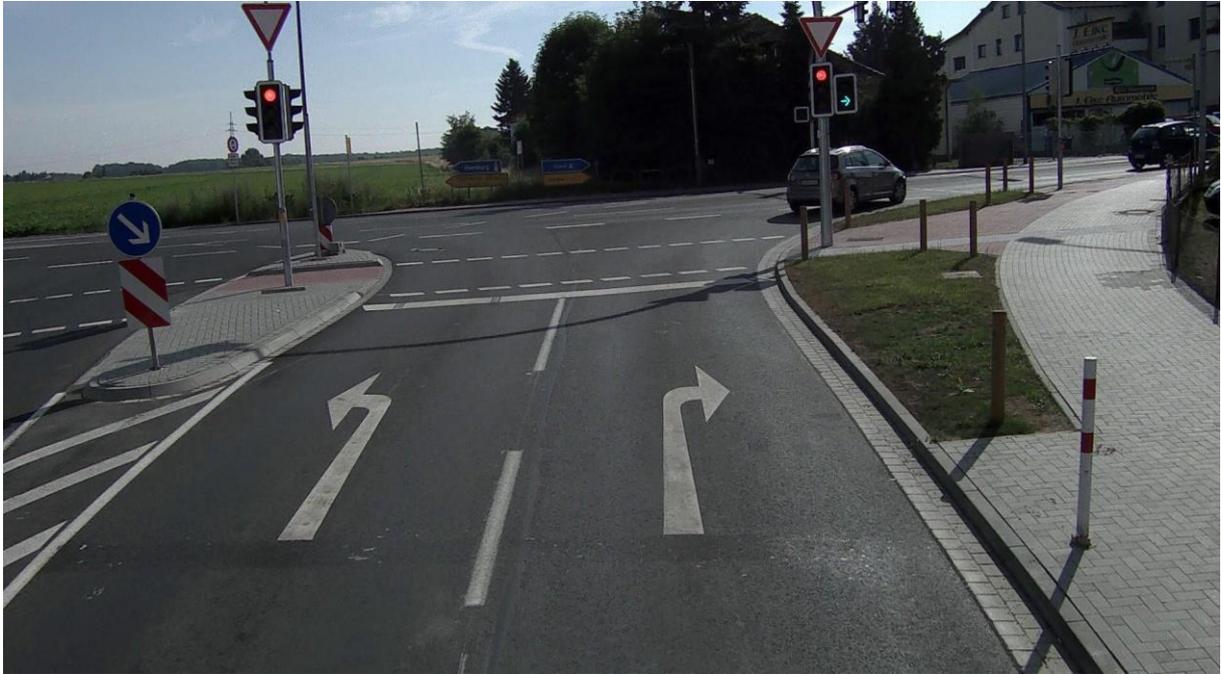
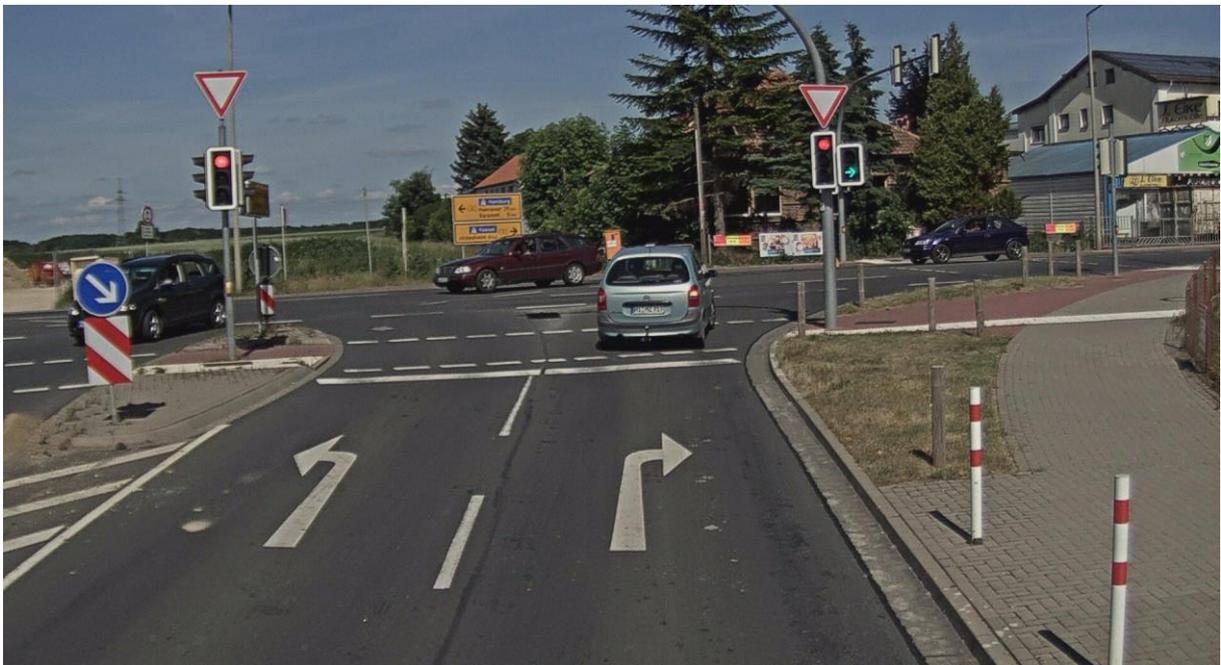
Situation 2013 (Vollausbau bereits erfolgt)
